# **DÉCISION**

Bureau des  
enquêtes  
techniques &  
administratives  
après accidents  
et autres  
événements de mer  
(BEA mer)

**Article 1<sup>er</sup>** - En vue d'en rechercher les causes et d'en tirer les enseignements qu'il comporte pour la sécurité maritime, la perte totale suite à rupture de coque du pétrolier *ERIKA* (Malte) au large de Penmarc'h le 12 décembre 1999 fera l'objet d'un examen par la Commission permanente d'enquête prévue à l'article 2 de l'arrêté susvisé du 16 décembre 1997.

# **ANALYSES METALLURGIQUES**

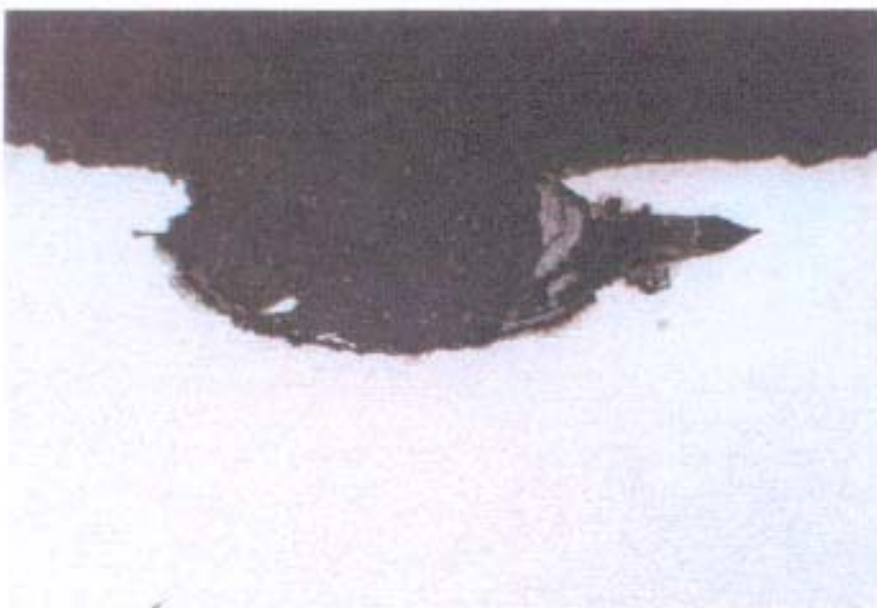
*Figure 21 :*

*Coupe L – G x 100  
Inclusions de type alumine (C2) et sulfure (A4).  
Les sulfures sont les inclusions allongées.*

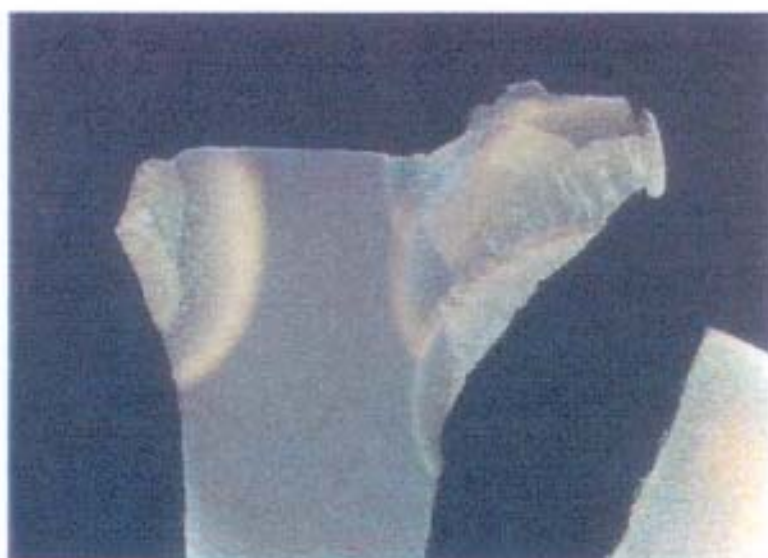
*Figure 22 :*

Cratère de corrosion observé  
sur la coupe 5 (G x 15) –  
profondeur 2 mm.

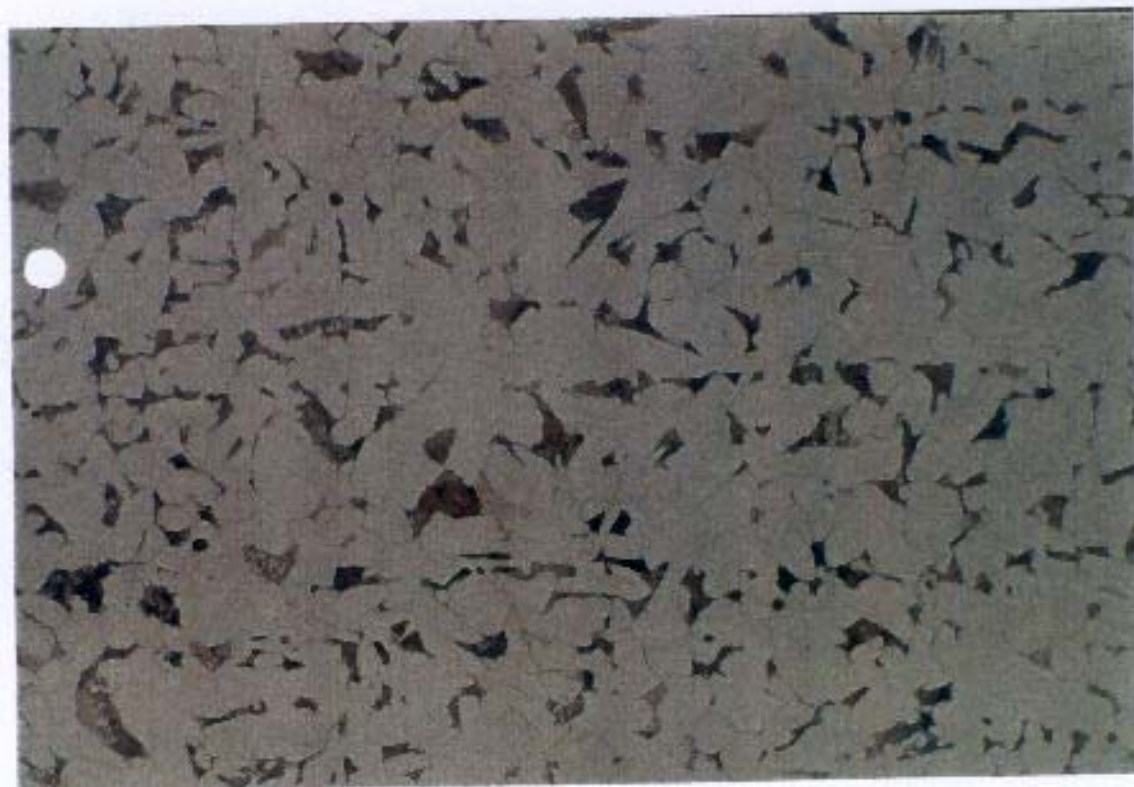
Figure 1 :

Coupon 9 – GX 500  
Attaque Nital  
Ferrite (claire)  
Perlite (sombre).  
Texture en bande  
(laminage).

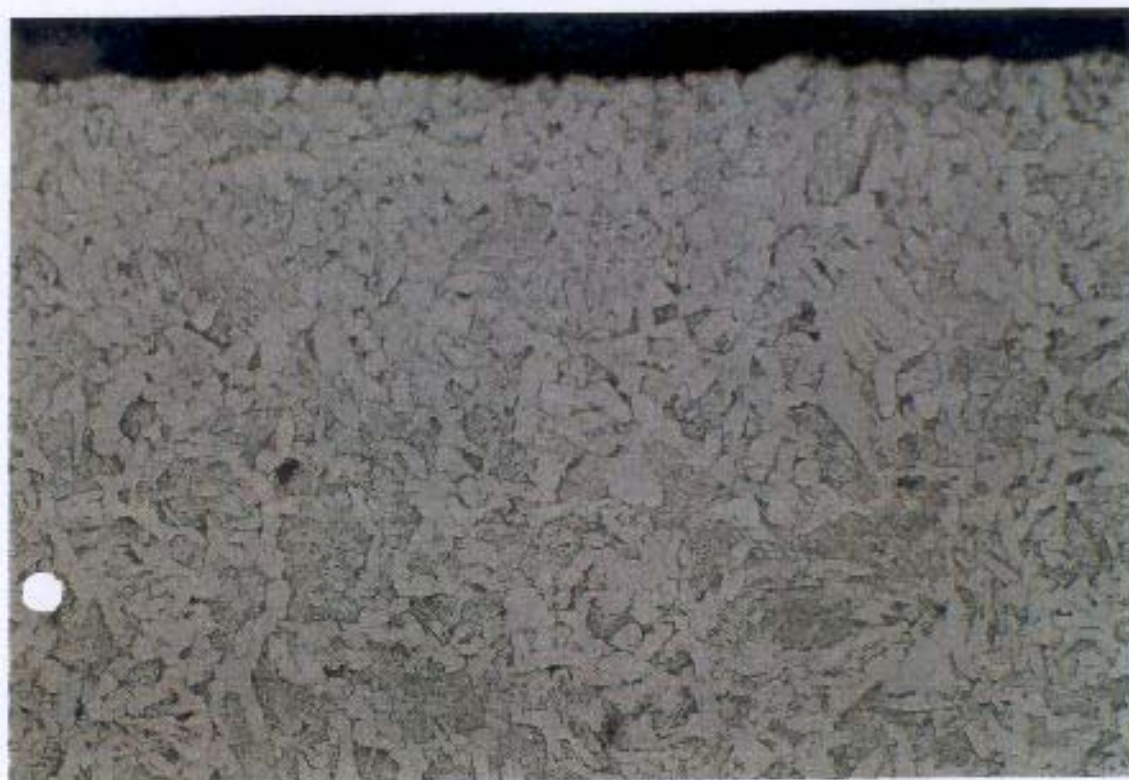
*Figure 2 :*

*Coupon 9 – GX 500  
 Attaque Nital  
 Surface interne  
 Ferrite (claire)  
 Bainite (grise).*

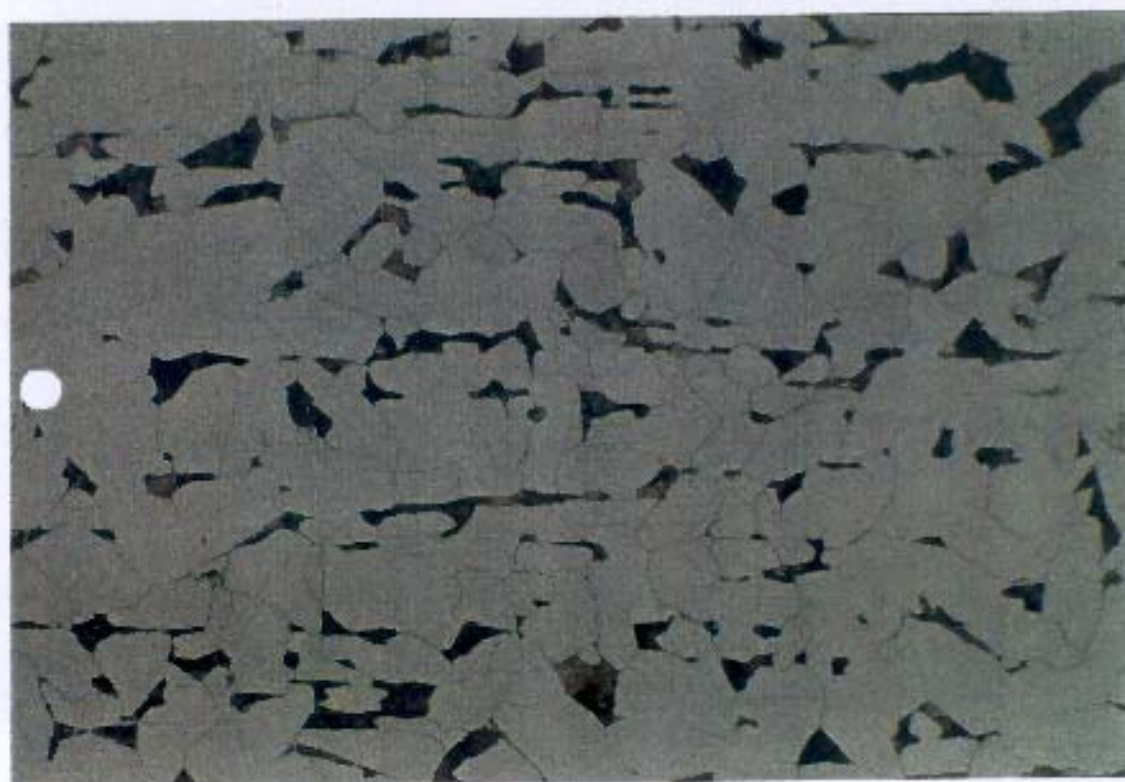
*Figure 3 :*

*Coupon 10 – GX 500  
 Attaque Nital  
 Ferrite (claire)  
 Perlite (sombre)  
 Texture en bande.*

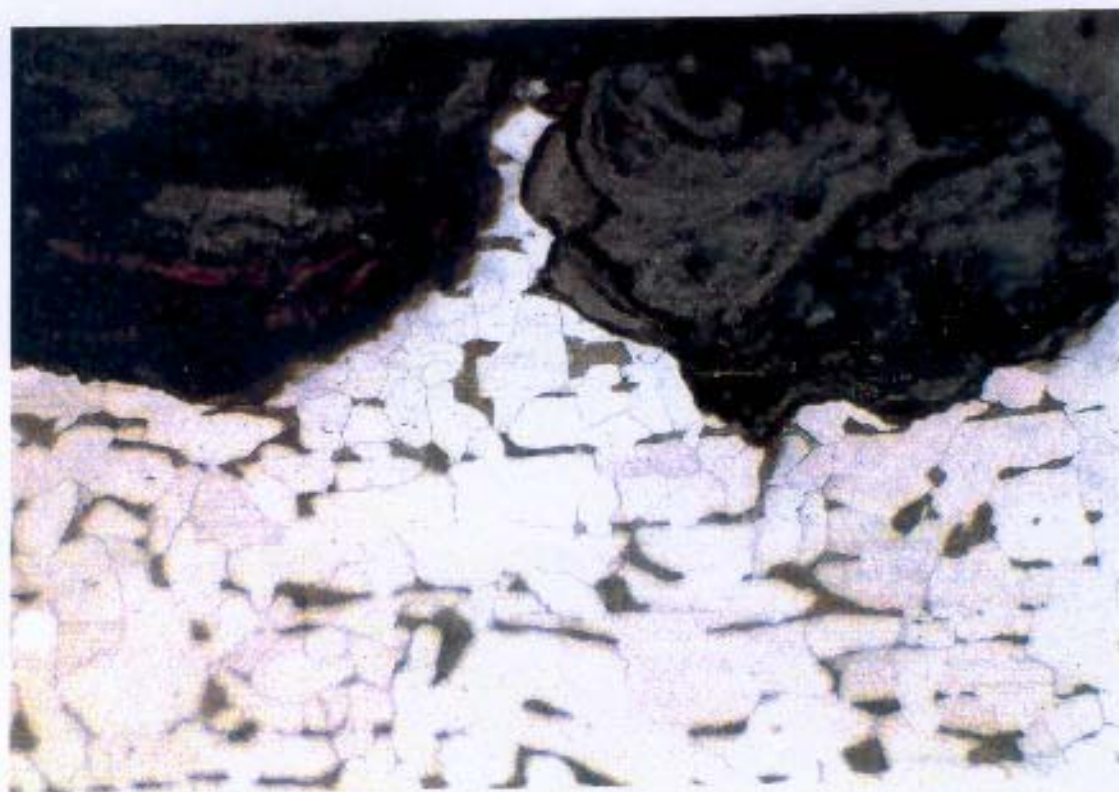
Figure 4 :

Coupon 10 – GX 500  
Attaque Nital  
Surface corrodée.  
Texture et structures  
identiques à celles de  
la figure 3.

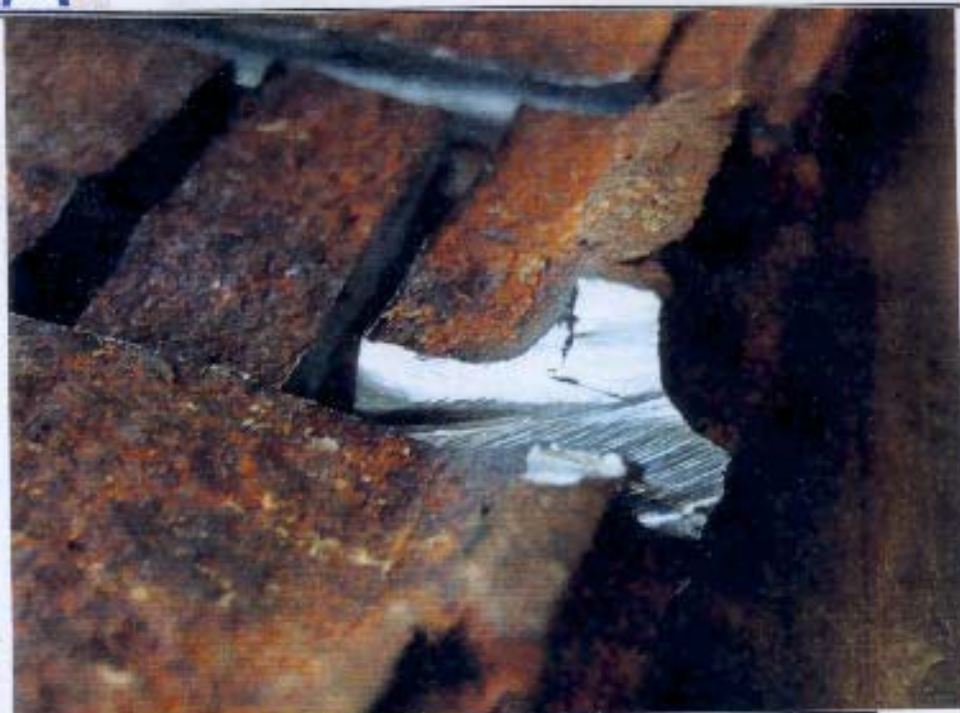
Figure 1 :

Le plat a été tronçonné à proximité du cordon transversal de continuité (figure 1) pour mettre en évidence la fissure observée sur le cordon.

Coupes du plat dans la zone de raboutage (cordon de continuité). Présence d'une petite partie du second plat formant L. Fissure du cordon de soudure sans déformation plastique notable.

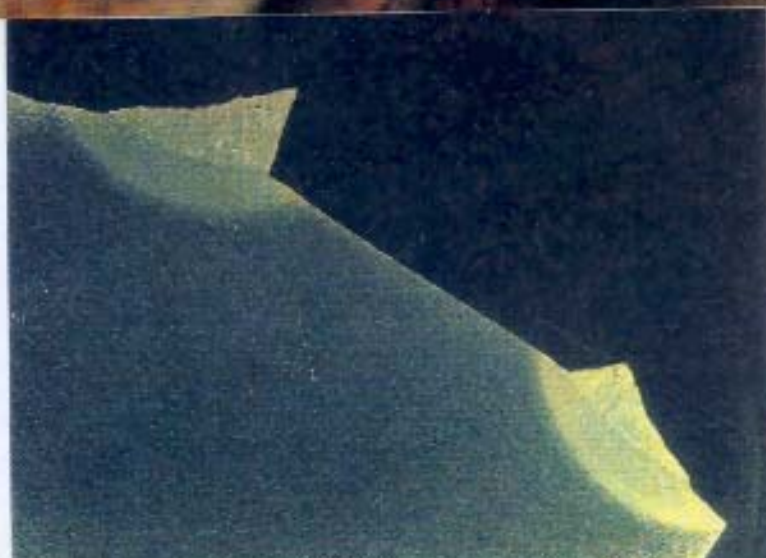
Figure 2 :

G X 3,7  
Coupe de la partie courante du plat : deux cordons de soudure monopasse rompus dans le métal d'apport (rupture à « 45° » et rupture à « 90° »). Amorces de rupture à la racine des cordons. Dissolution marquée de la tôle en pied des cordons.

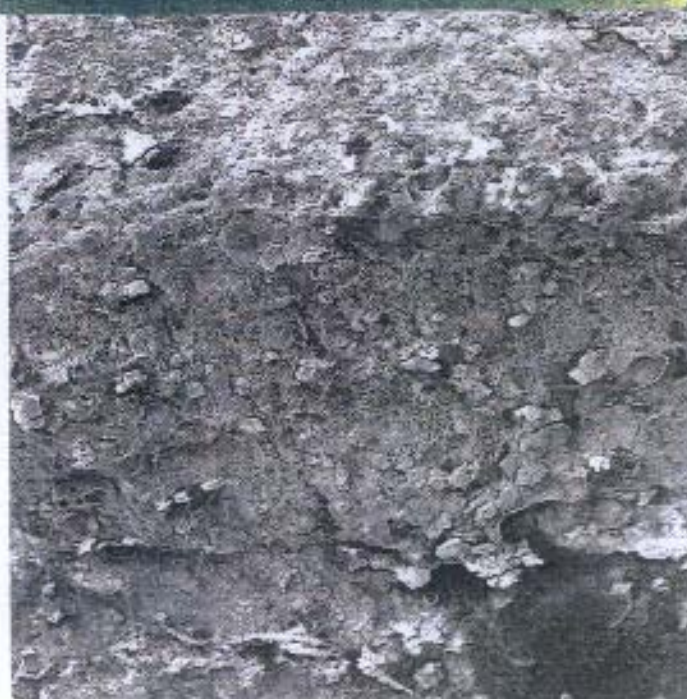
Figure 3 :

Surface de rupture du cordon à « 45° » dégradée par l'oxydation.

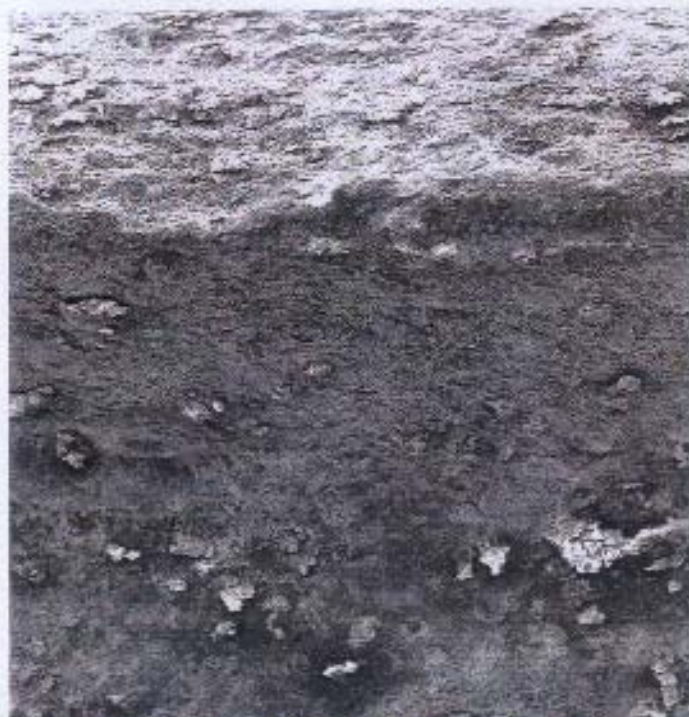
*Figure 4 :*

*Surface de rupture  
du cordon à « 90° »  
présentant des  
traces de fibrage non  
détruites par la  
corrosion*

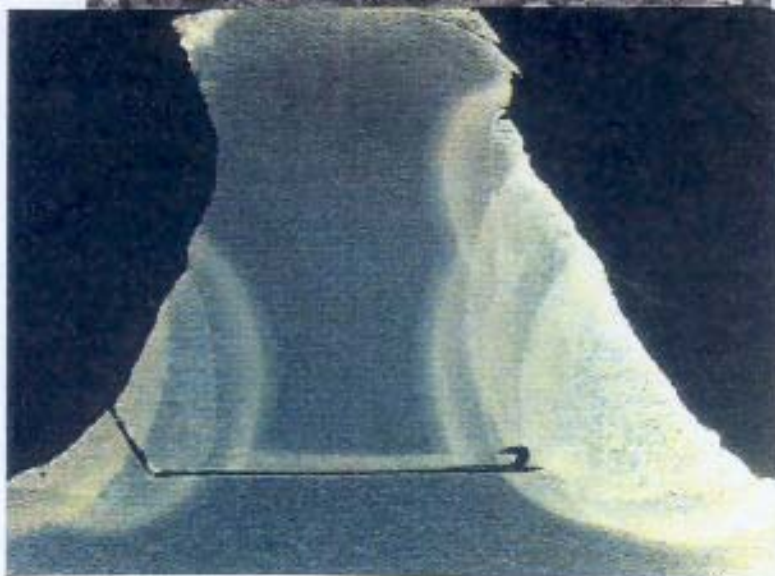
*Figure 5 :*

*Coupe de la liaison  
entre les deux plats  
(zone de raboutage) :  
cordons multipasses  
dont un rompu et un  
début de propagation  
de fissure à la racine  
du second (figure 6).*

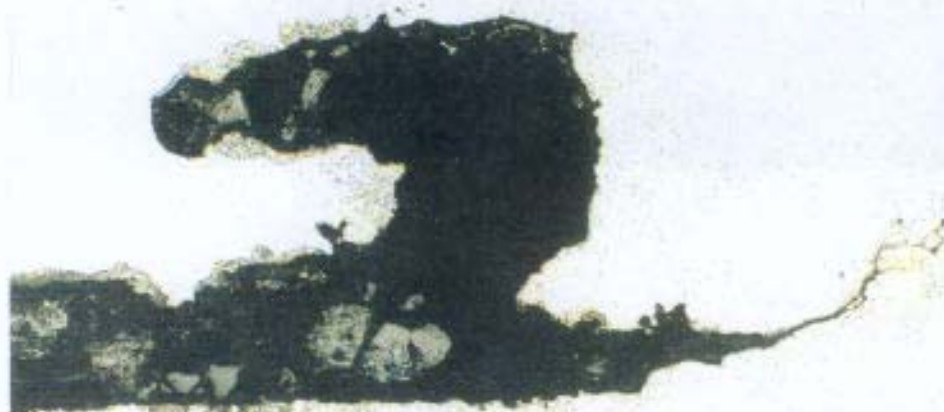
*Figure 6 :*

*G X 50  
Détail de la racine du  
cordon non rompu :  
soufflure et fissure.*

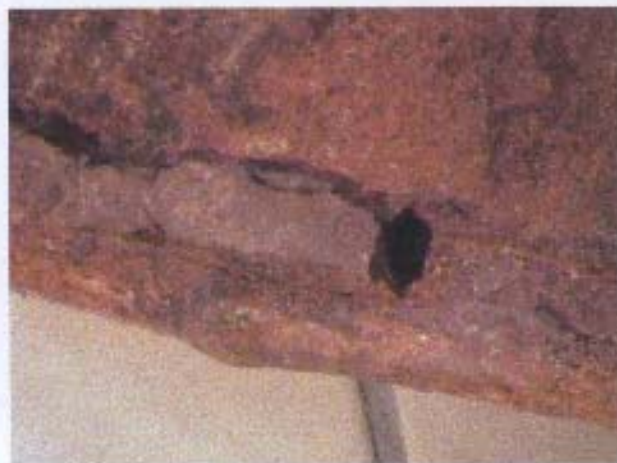
*Fissure pied de cordon.*

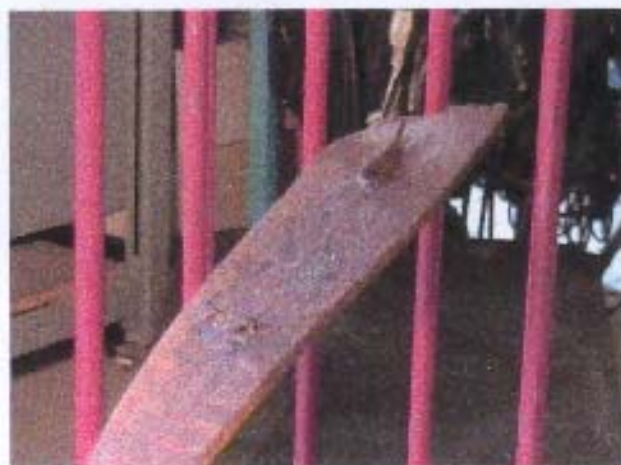
*Pièces soudées en extrémité non identifiées.*

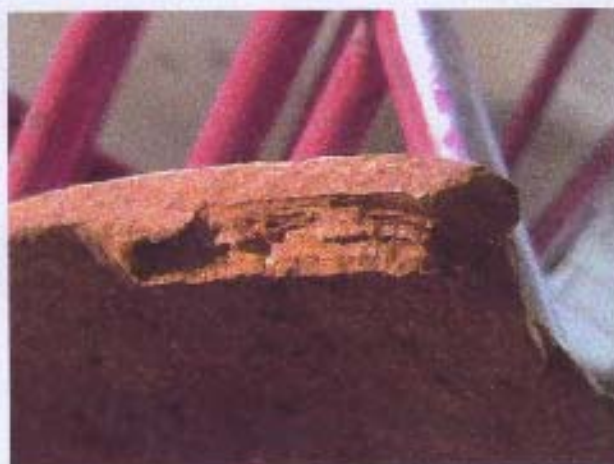
*Soudure rompue en extrémité du plat  
 Rupture « récente ».*

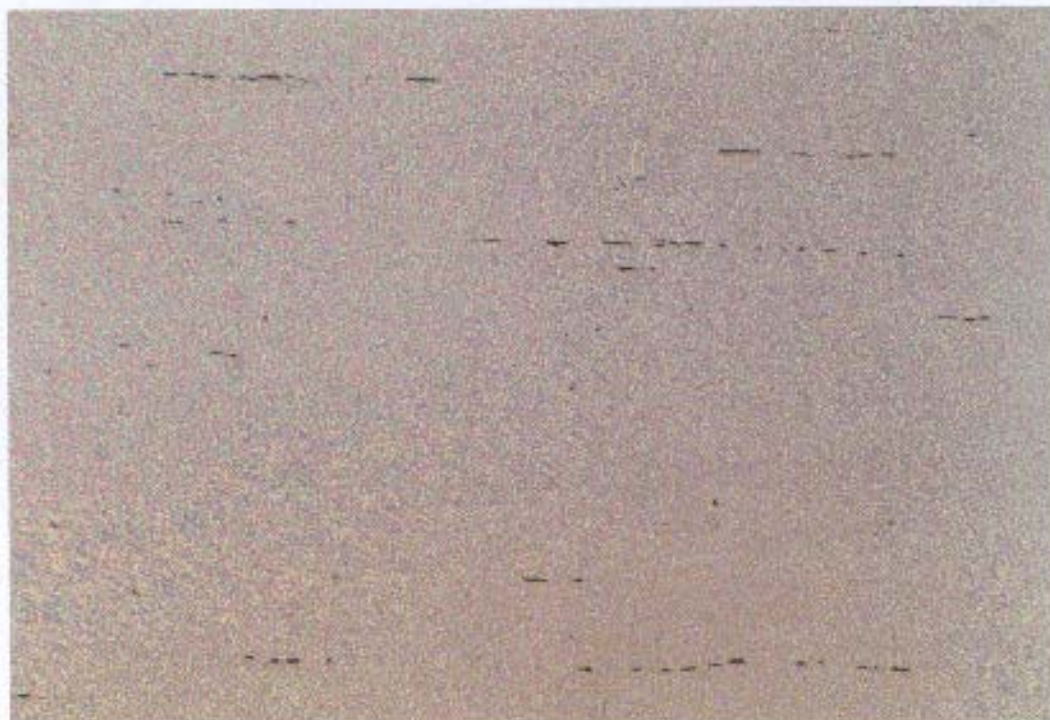
Figure 9 :

G X 100  
 Coupe L  
 Inclusions type  
 sulfure A4 et  
 oxydes D2 selon  
 NF 04-106.

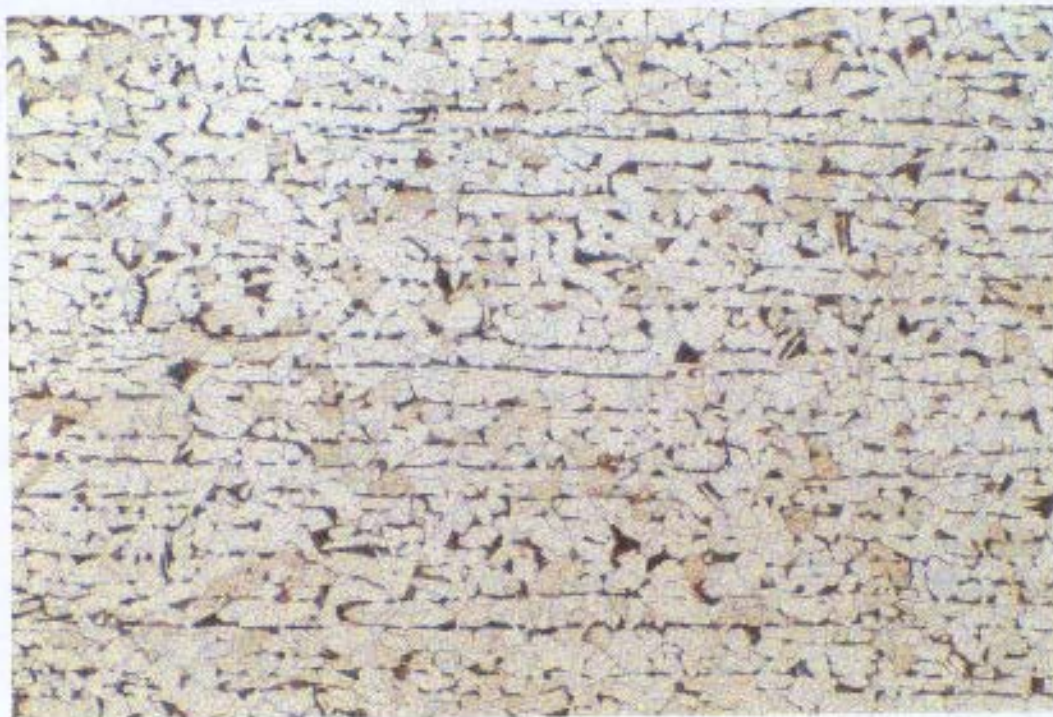
Figure 10 :

G X 100 - Coupe L - Attaque C3

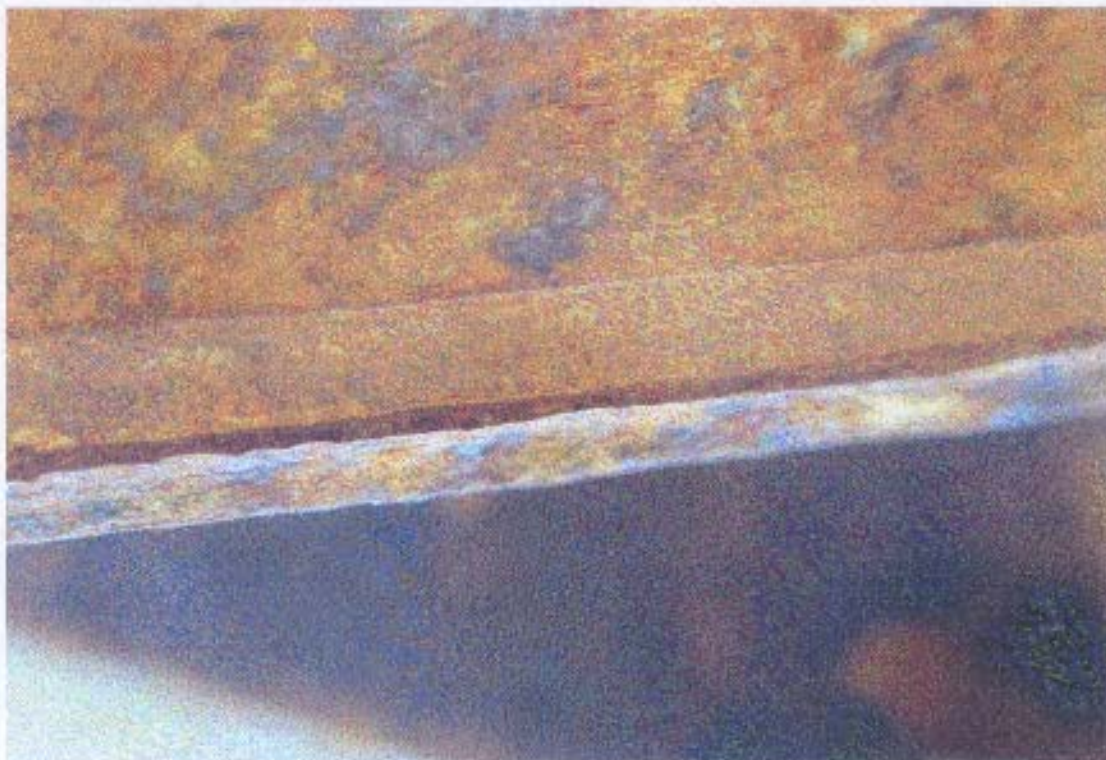
La figure 12 montre les parties de métal déposées restées soudées au plat après rupture de la liaison.

*Figure 12 :*  
*Vue de dessus de la zone de liaison entre plats constitutifs du L.*  
*On remarque les parties du métal déposé restées solidaires du prélèvement après*  
*rupture (une rupture à « 45° » : cordon du bas – une rupture à « 90° » : cordon du haut).*

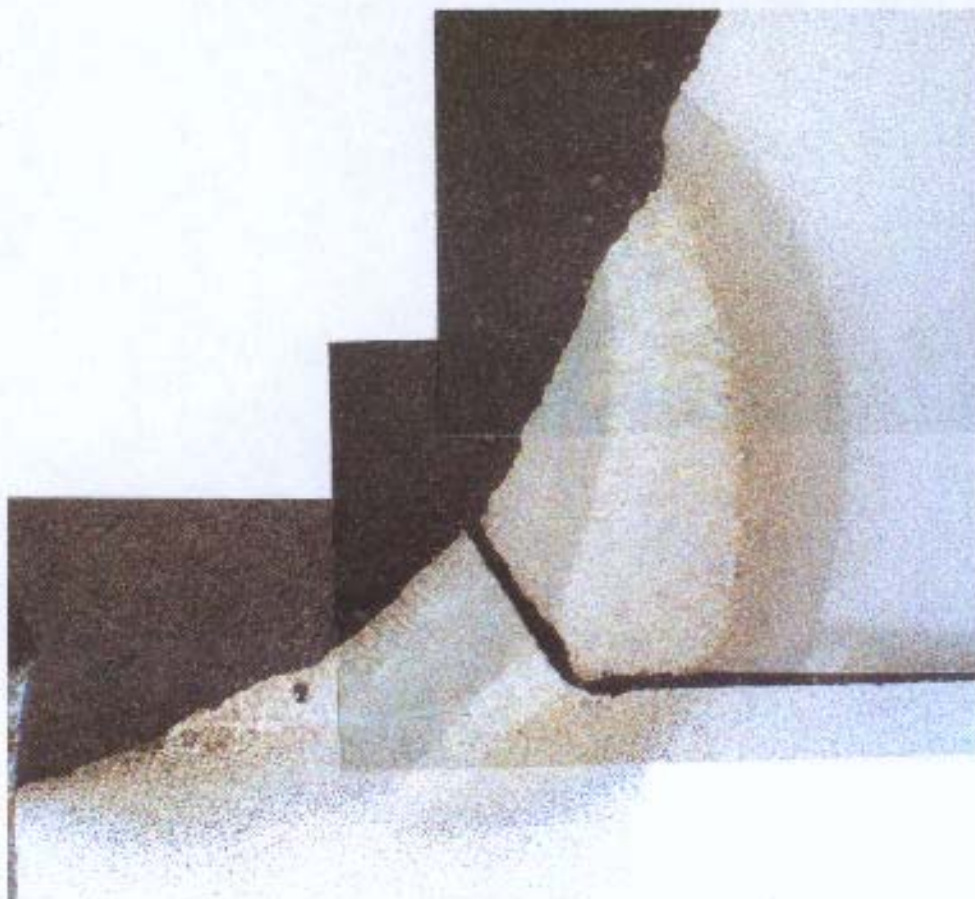
*Figure 13 :*

La figure 13 montre la rupture d'un cordon bipasse. On remarque que l'ouverture entre lèvres de la rupture correspond à un début de dissolution du métal (impossibilité de faire correspondre géométriquement les deux surfaces) : la rupture est « ancienne ».

*Coupe reconstituée du joint rompu au niveau du*  
*reste de liaison entre les*  
*deux plats constitutifs :*  
*cordon bipasse –*  
*dissolution du métal*  
*après ouverture de la*  
*rupture (profils non*  
*complémentaires des*  
*deux surfaces en vis-à-*  
*vis).*
