ERIKA

Rapport d'expertise judiciaire établi pour le Tribunal de Commerce de Dunkerque

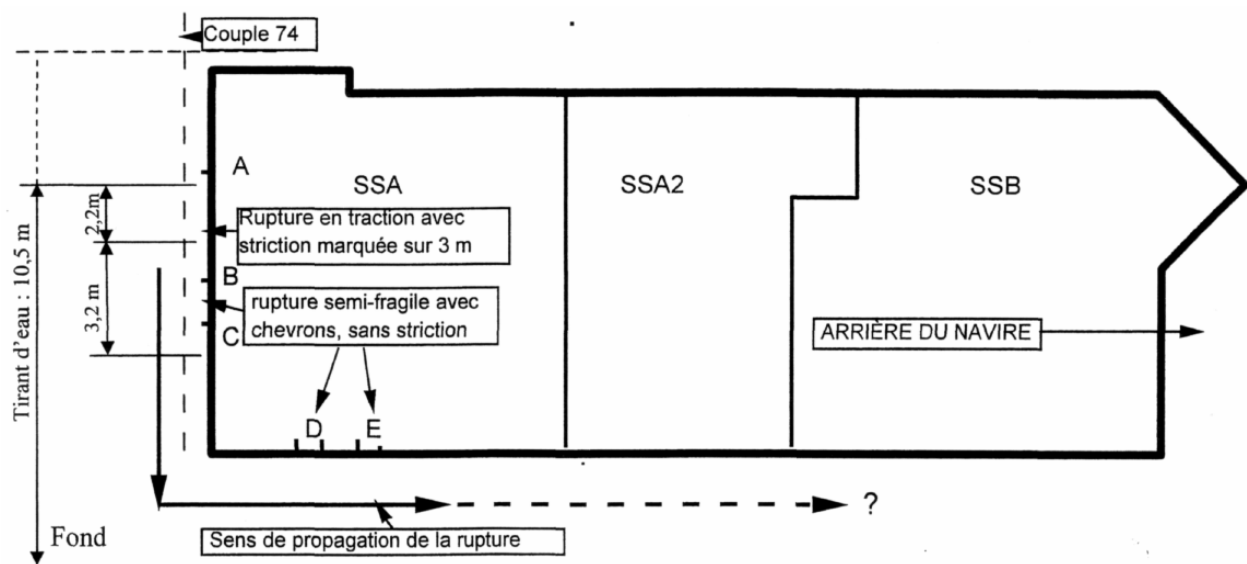
Pont

Les cassures des âmes et des semelles des tirants C71, C72 et C73 ont un faciès ductile et il faut noter qu'aucun accroissement de dureté notable n'a été observé aux extrémités des semelles.

A l'occasion de cycles successifs de compression, les âmes des tirants se sont rompues. Ensuite, peu après l'envahissement de la citerne 2 tribord les semelles ont cédé brutalement en traction selon un processus comparable à un coup de fouet décrit lors de la réunion du 20 juin 2003 à l'INSTITUT DE SOUDURE,

expliquant la morphologie « en accordéon » de ces semelles rompues. La réalité de ce processus a été confirmée par une étude complémentaire de l'INSTITUT DE SOUDURE qui a fait un rapport en date du 17 novembre 2003 (Annexe n° 35).
