# **DÉCISION**

Bureau des  
enquêtes  
techniques &  
administratives  
après accidents  
et autres  
événements de mer  
(BEA mer)

**Article 1<sup>er</sup>** - En vue d'en rechercher les causes et d'en tirer les enseignements qu'il comporte pour la sécurité maritime, la perte totale suite à rupture de coque du pétrolier *ERIKA* (Malte) au large de Penmarc'h le 12 décembre 1999 fera l'objet d'un examen par la Commission permanente d'enquête prévue à l'article 2 de l'arrêté susvisé du 16 décembre 1997.

# **ANALYSES METALLURGIQUES**

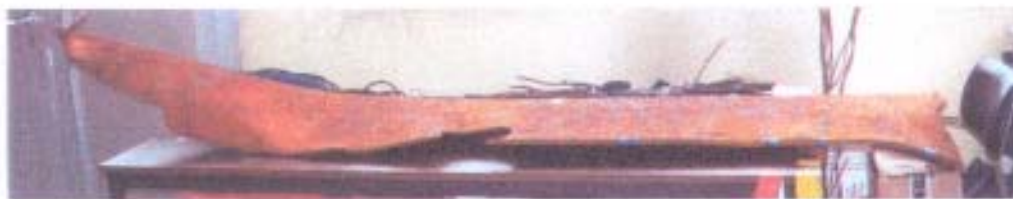
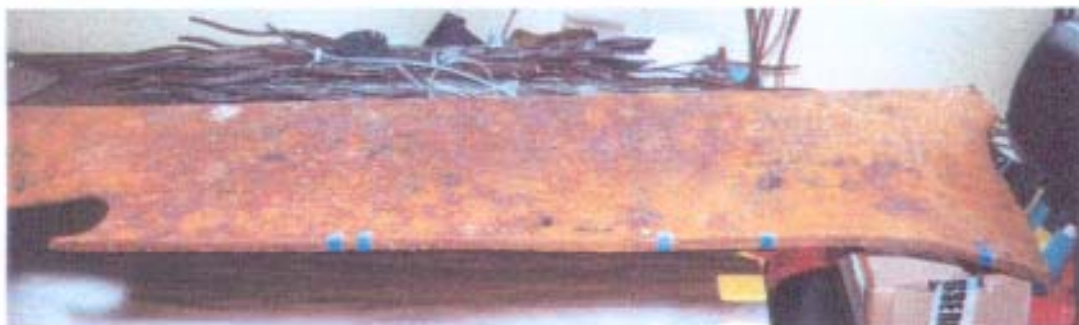
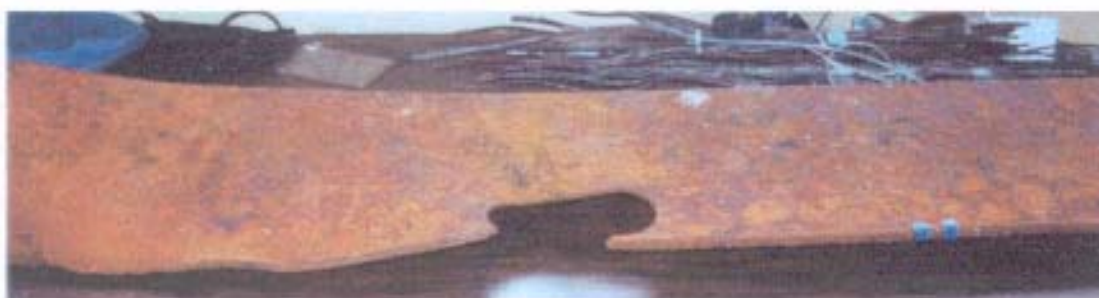
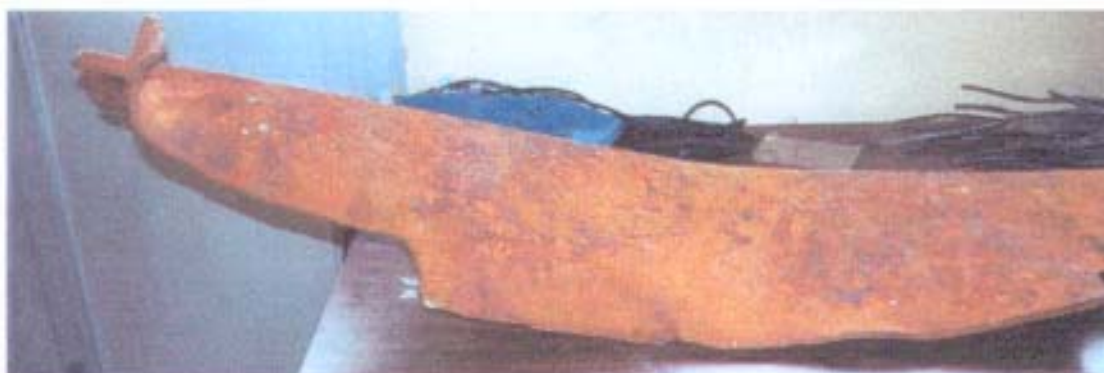
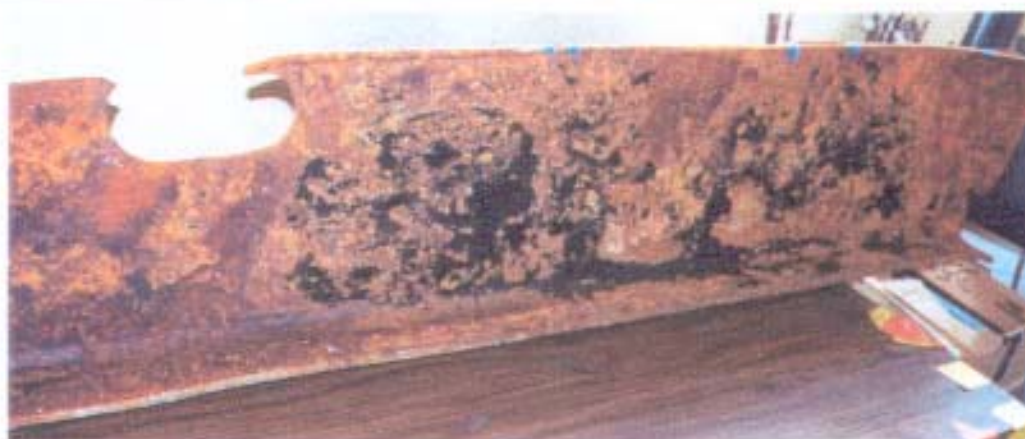
*Figures 1 – 2 – 3 – 4 – 5 : Vues générales du prélèvement – opercule ouvert – déformation permanente importante – présence d'hydrocarbures noirs adhérents – marques bleues au droit des cordons de soudure discontinus (« réparations »).*

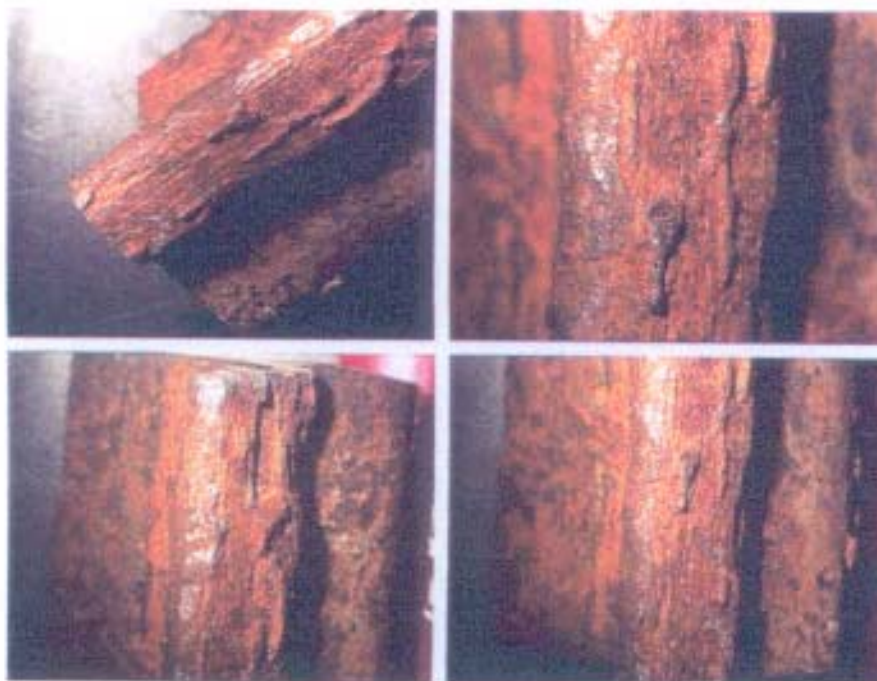
*Figure 19 :*

On note également la présence de trois cordons multipasses de huit centimètres environ de longueur, distants de 20 à 25 centimètres sur un seul côté de la liaison raidisseur / tôle. Les ruptures de ces cordons semblent plus récentes ; on note en particulier le relief créé par l'arrachement local de la tôle support (figure 19).

*Lignes marquant l'arrachement de la tôle support au droit des cordons de réparation de la liaison raidisseur / tôle.*

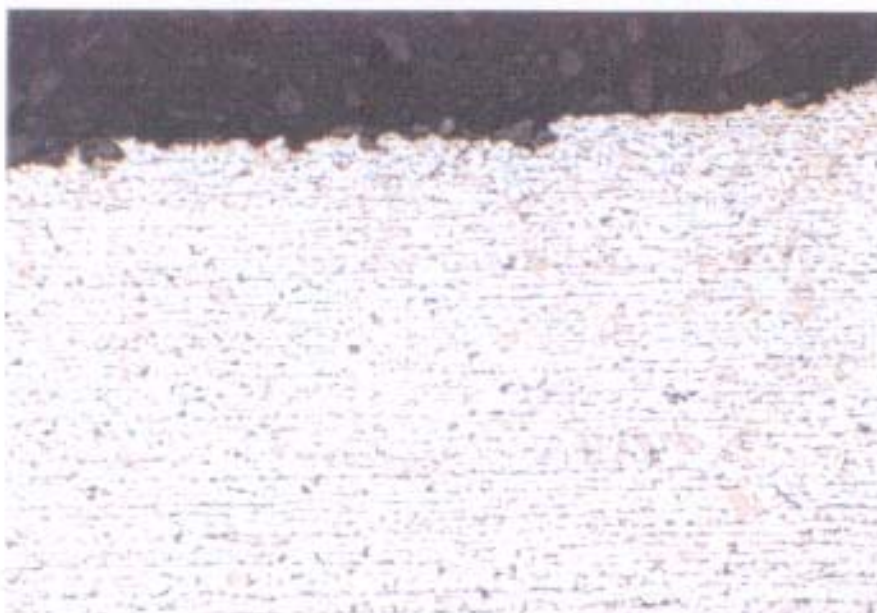
*Figure 20 :*

Les coupes longitudinales et transversales réalisées montrent une structure de ferrite (blanche) et de perlite (foncée) marquant la texture de laminage (figures 20 – 26 – 31 – 32). Les analyses chimiques (tableau 1 ci-dessous) correspondent à un acier de bonne soudabilité.

*Coupe L – Grande aile – G x 100  
Ferrite (claire) – Perlite (tâches noires) – alignements marquant le laminage.*

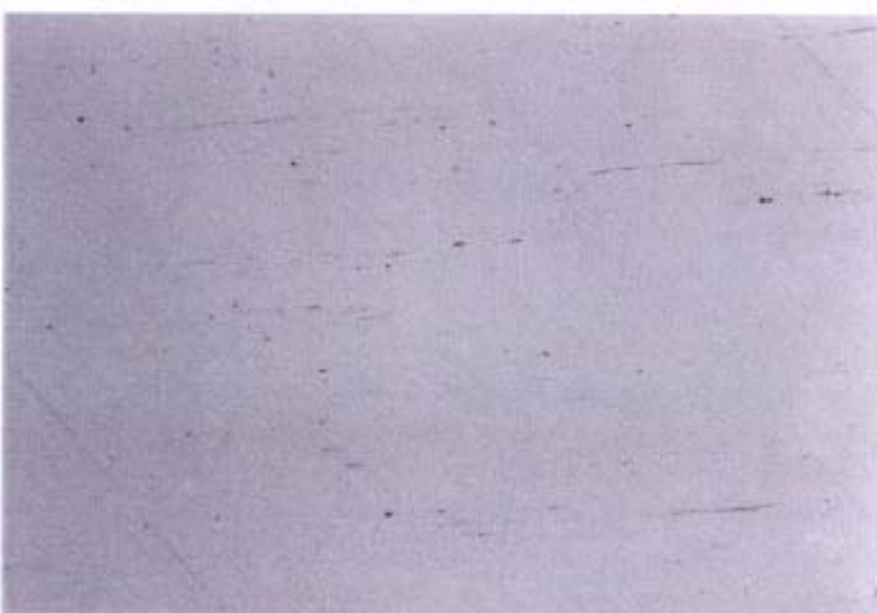
*Figure 21 :*

*Coupe L – G x 100  
Inclusions de type alumine (C2) et sulfure (A4).  
Les sulfures sont les inclusions allongées.*

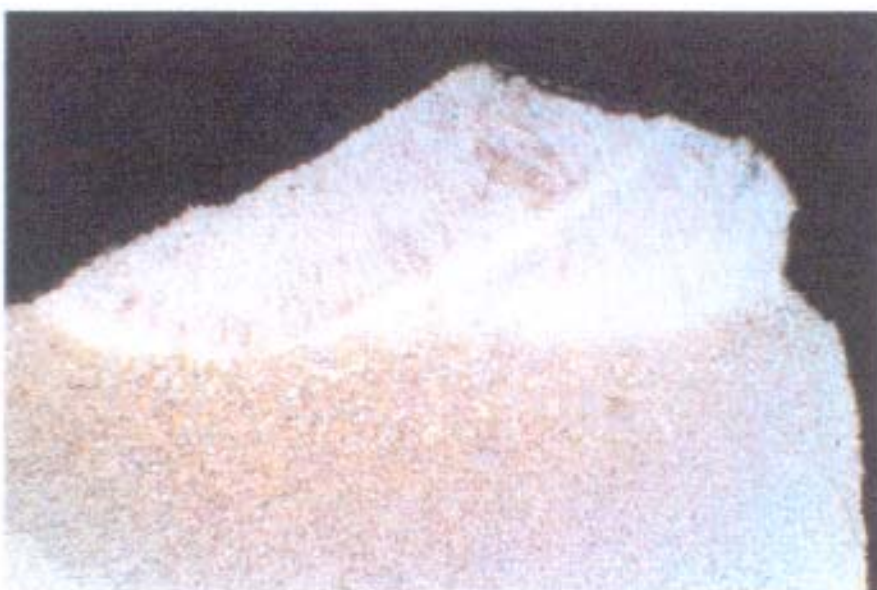
*Figure 24 :*

Le raidisseur était fixé initialement sur sa tôle support par deux cordons monopasse automatique non pénétrant. Ces cordons de soudure étaient rompus entièrement dans le métal d'apport (figures 17, 18). L'épaisseur du cordon au niveau de la rupture était comprise entre 2,7 et 3 millimètres.

Coupe 1 – G x 20  
Cordon d'origine bipasse rompu.

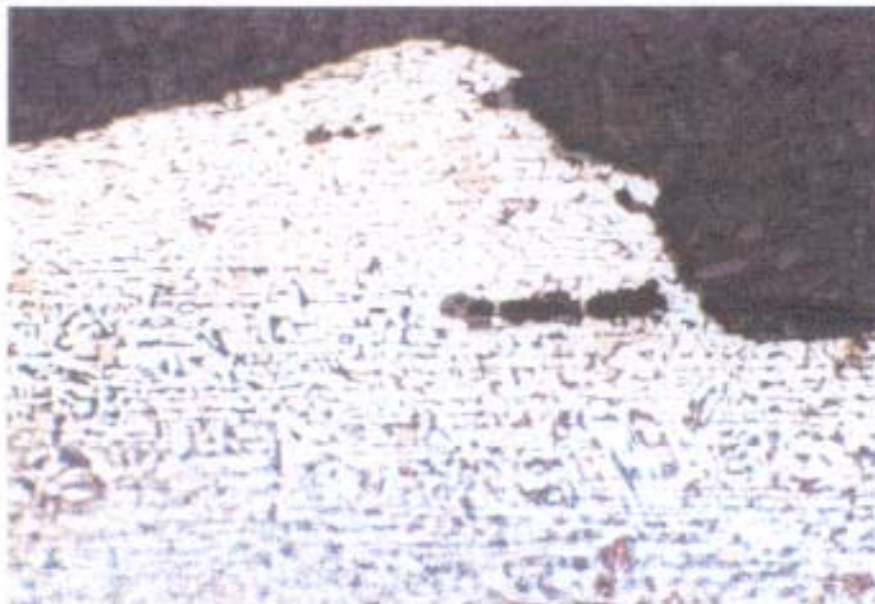
*Figure 25 :*

Coupe 1 – G x 15  
 Cordon de réparation avec un  
 fragment de tôle  
 Support arraché.

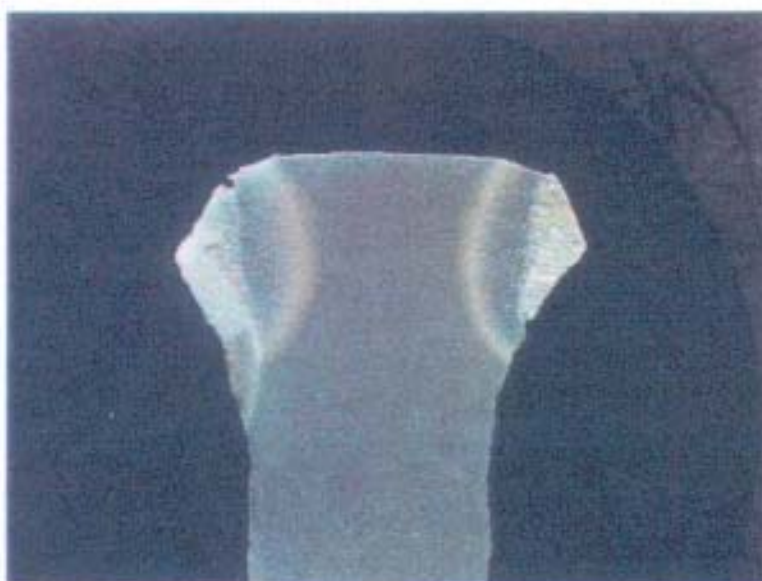
*Figure 26 :*

Coupe 1 – G x 100  
 Structure de la tôle support  
 (détail de la figure 25)

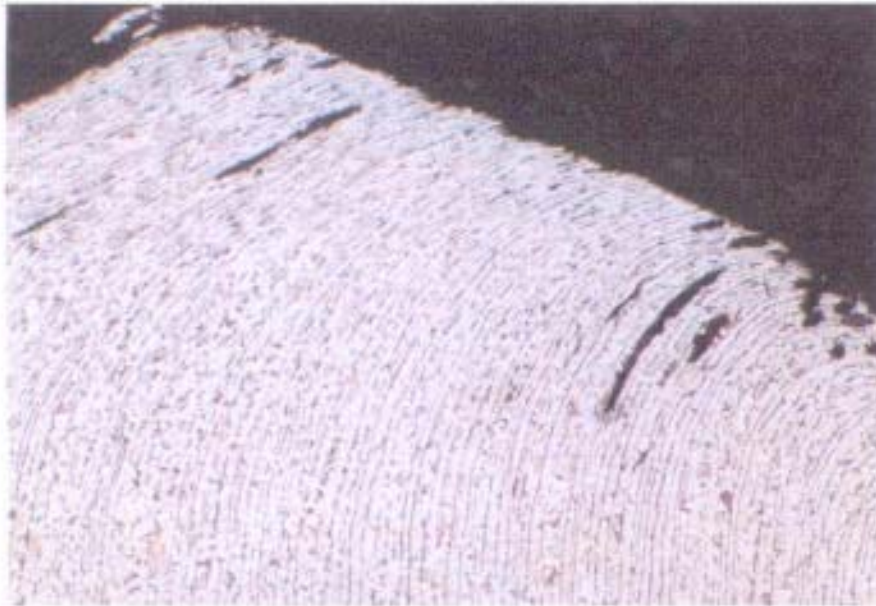
*Figure 27 :*

Coupe 2 – G x 3,7  
 Cordons d'origine rompus avant  
 réparation : 1 cordon  
 monopasse, un cordon bipasse.

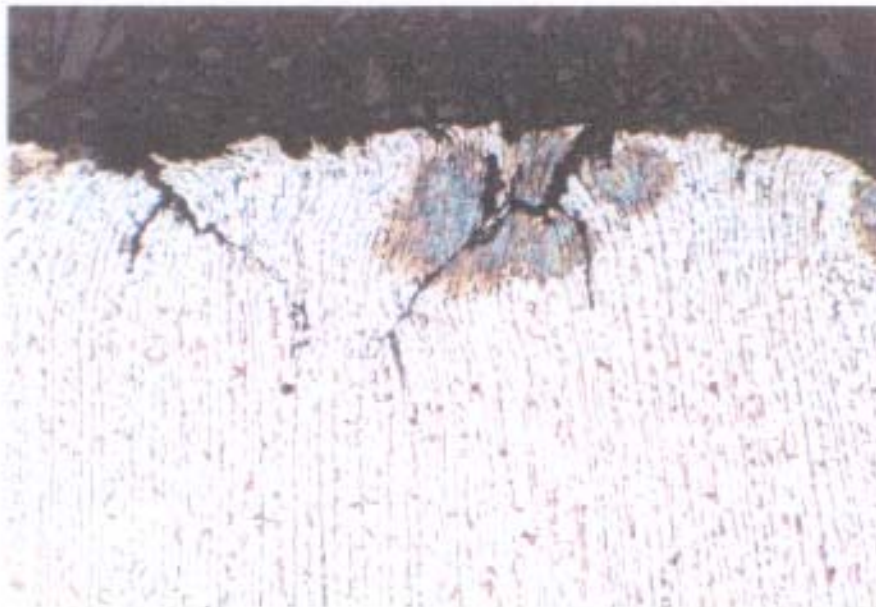
*Figure 31 :*

Les ruptures ont été précédées d'une forte déformation plastique (figures 31 et 32).

*Coupe 4 – G x 100  
Déchirure du profilé après  
déformation plastique.*

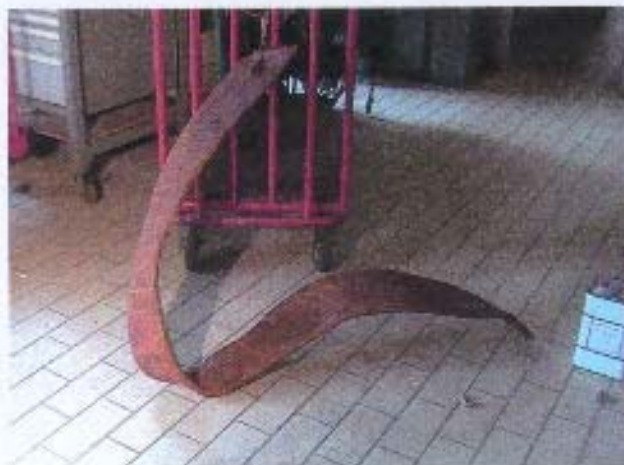
*Vue Générale.*

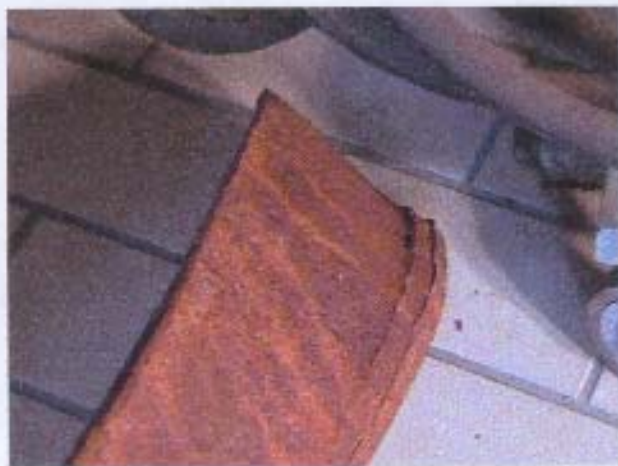
La tôle a été déformée après s'être rompue au niveau des cordons de soudure qui la reliait à l'autre plat de la pièce en L (voir photos). Il reste un petit morceau du deuxième plat (10 cm) au niveau d'une soudure de continuité. Les cordons sont parfois complètement écrasés.

*Cordons desoudure rompus : liaison entre ailes.*

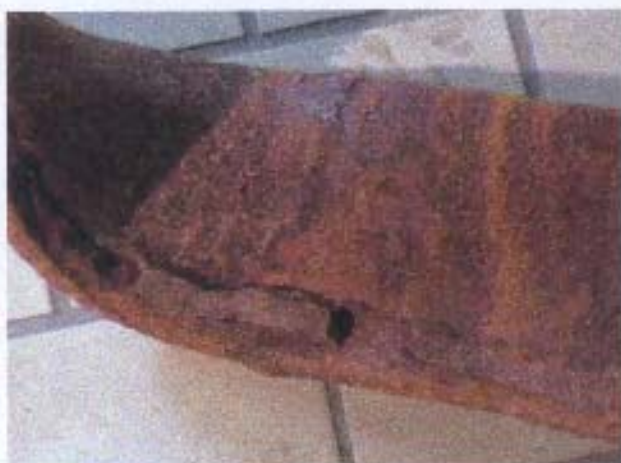
*Elément de la grande aile soudée à la petite aile.*

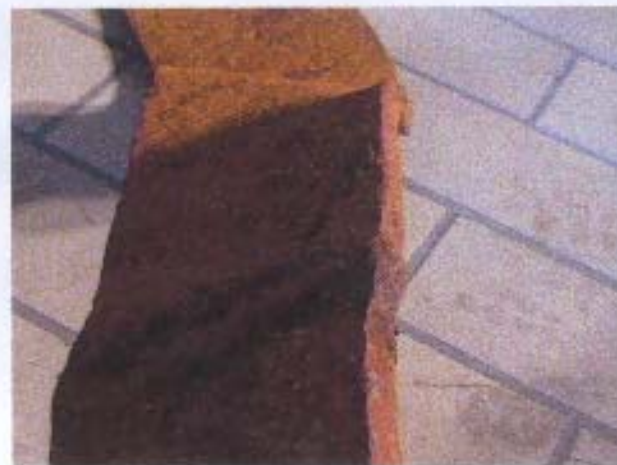
*Cordon desoudure de continuité  
(cordons interpénétrés).*

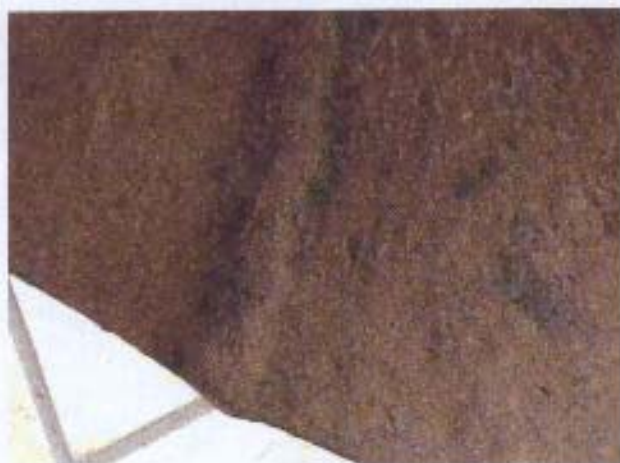
*Cordon de soudure de continuité.*

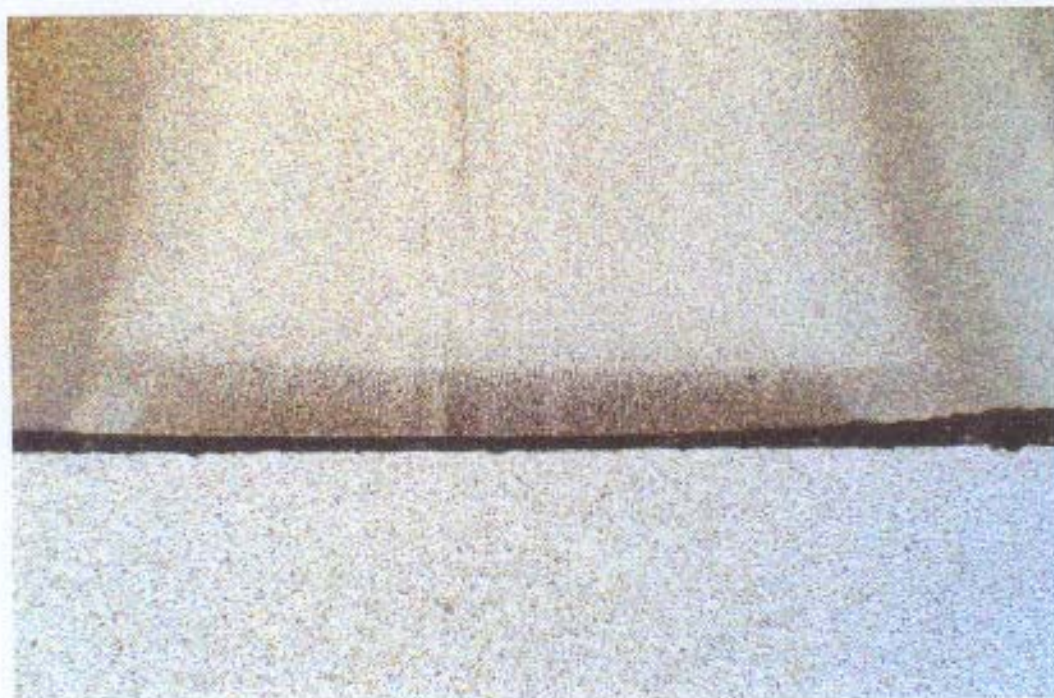
Figure 11 :

La figure 11 montre une coupe transversale de la liaison entre les deux plots formant le L : on remarque la zone affectée thermiquement par la coupe thermique des plats et par les soudures.

G X 15 - Coupe T
